Aircraft Accident Summary Résumé d'accident d'aéronef

TYPE: Jet Ranger CH139308

LOCATION: Southport, MB

DATE: 2 July 2002

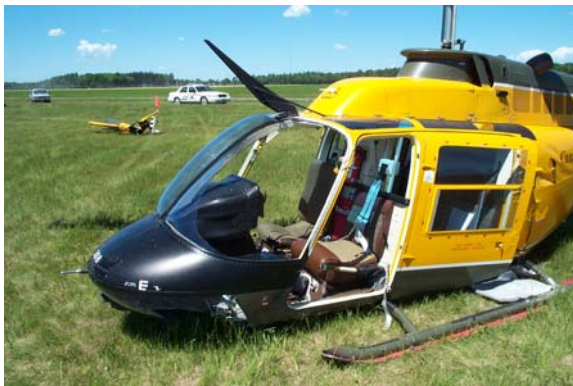
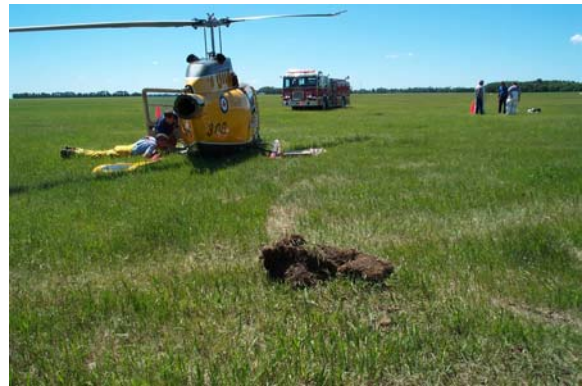
The Standards Officer was conducting a proficiency check ride on one of the instructors from the Basic Helicopter School in Southport. The focus of the flight was to assess the instructor's proficiency in autorotations. The crew successfully completed a number of straight-ahead and 500-foot turning autorotations, but the aircraft struck the ground during the landing portion of a 250-foot turning auto. Both crew members received serious back injuries. The aircraft sustained "A" category damage.

The accident manoeuvre was the Instructor's second attempt at the 250-foot turning auto. The Instructor was sitting in the right seat and flying right hand circuits. The entry was normal, but during the turn to final the instructor used considerable bank and backpressure to expedite the turn. This bled off the airspeed to below the '60 knot' ideal. Although the requirements of the '100 foot' check were met, the aircraft was on the low end of parameter acceptance (low and slow). The Instructor commenced the flare at 50-60 feet AGL. As the nose of the aircraft was pulled up for the flare both pilots stated that the airspeed dropped off quickly and an excessive descent rate developed. The Instructor was somewhat startled by the aircraft reaction and did not immediately initiate the overshoot. The Standards Officer

took control at 30-40 feet and applied throttle and then collective ("low level save"). This did not seem to have any effect and therefore he concentrated on getting the aircraft level prior to impact.

It is possible that the transition out of the turn (low and slow) and into forward autorotation may not have been "clean enough". This would have left less time to develop a steady forward autorotative glide prior to flaring. With low airspeed, the descent rate would be higher than desired. At the commencement of the flare, the rate of descent notably increased coincident with a marked decrease in airspeed. It is perhaps at this point that the aircraft entered a zone of decreasing performance shear. It is possible that these two factors (glide and shear), in combination, created conditions where the flare would be unable to effectively reduce the rate of descent.

The investigation also examined the possibility that Vortex Ring State (VRS) may have been a contributory factor during the landing phase. For this accident, the steep descent and/or the sudden increase in rotor thrust during the power recovery attempt may have combined to create conditions for VRS to occur. However, the rotor must be generating significant lift for VRS to develop fully, and that would have occurred only after collective and throttle application. These occurred too close to the ground for VRS to

develop sufficiently to have had material effect. It is unlikely that fully developed VRS was a factor in the accident however; it is possible that the application of power during the 'low level save' put the aircraft into the incipient stage of VRS, thereby reducing the effectiveness of the overshoot attempt.

As an interim measure, the entry altitude for the low level turning autorotation was raised from 250 feet above ground to 350 feet above ground to allow more time for the set-up of the sequence. DFS further recommended that:

a. a formal review of the policy for autorotation training be conducted. The resulting policy must ensure that pilots have the skills and knowledge to preserve life and limb during helicopter emergencies requiring autorotation. It should also maximize the potential for saving the aircraft in such an emergency, but only to the extent that it does not unnecessarily jeopardize aircraft or crew in training.

b. as a part of the above review, the possibility of establishing wind variability limitations for autorotation training be investigated .

c. the feasibility of employing wind and video

recording equipment at 'Grabber Green' be investigated.

d. more emphasis be placed during Supervisory and Proficiency Checks on low level save techniques and recognizing the parameters when a low level save/overshoot is required.
